EXPEDIENTE	IMDECA/2016/64
ACRÓNIMO	OPTIMAN
PROGRAMA	PROYECTOS DE I + D EN COLABORACIÓN
TÍTULO DEL PROYECTO	GESTIÓN INTEGRADA DE LOS PROCESOS Y MÁQUINAS PARA LA MEJORA DEL MANTENIMIENTO Y FLEXIBILIZACIÓN DE LA PRODUCCIÓN

E.5.2. Análisis de los resultados del Proyecto Piloto

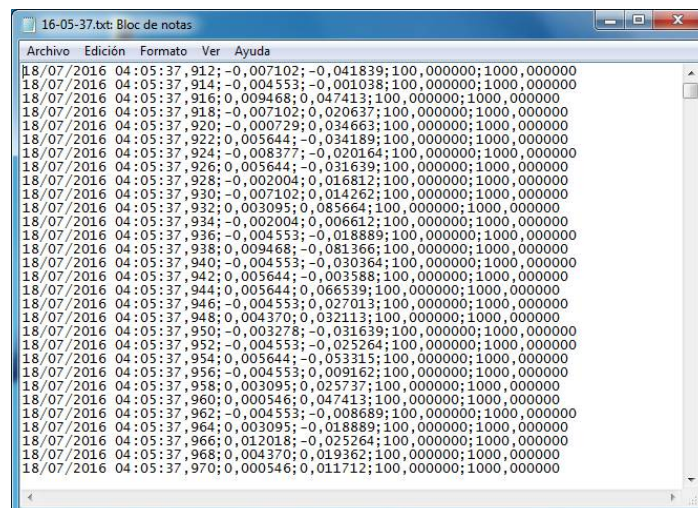
Figura 02.- Recogida de datos de los sensores

Fecha y Hora	Parámetro 1	Parámetro 2	Parámetro 3	Parámetro 4	Parámetro 5
18/07/2016 04:05:37,912	-0,007102	-0,041839	100,000000	1000,000000	
18/07/2016 04:05:37,914	-0,004553	-0,001038	100,000000	1000,000000	
18/07/2016 04:05:37,916	0,009468	0,047413	100,000000	1000,000000	
18/07/2016 04:05:37,918	-0,007102	0,020637	100,000000	1000,000000	
18/07/2016 04:05:37,920	0,000729	0,034663	100,000000	1000,000000	
18/07/2016 04:05:37,922	0,005644	-0,034189	100,000000	1000,000000	
18/07/2016 04:05:37,924	-0,008377	-0,020164	100,000000	1000,000000	
18/07/2016 04:05:37,926	0,005644	-0,031639	100,000000	1000,000000	
18/07/2016 04:05:37,928	-0,002004	0,016812	100,000000	1000,000000	
18/07/2016 04:05:37,930	-0,007102	0,014262	100,000000	1000,000000	
18/07/2016 04:05:37,932	0,003095	0,085664	100,000000	1000,000000	
18/07/2016 04:05:37,934	-0,002004	0,006612	100,000000	1000,000000	
18/07/2016 04:05:37,936	-0,004553	-0,018889	100,000000	1000,000000

Además de la recogida de datos, el experto en el manejo del centro de mecanizado informaba en todo momento si las hormas obtenidas en el proceso eran correctas o no, por lo que la unión de los datos de los sensores con la experiencia del experto en creación de hormas, dotó al sistema de inteligencia y capacidad de decisión frente a las hormas creadas, ya que posee, por las pruebas realizadas, una base de datos amplia para decidir en cada una de las situaciones en la que se pueda crear una horma.

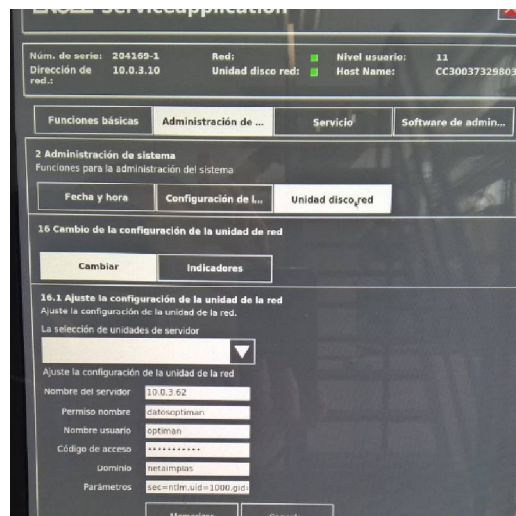
Figura 05.- Adecuación exportación de datos

- La máquina se conectó a la red local de AIMPLAS y se le asignó una dirección IP del rango de direcciones locales.
- Se trató de habilitar el acceso directamente a la máquina desde internet, para que el personal del ITI pudiera extraer y analizar los datos. Para ello se reservó una dirección IP pública de AIMPLAS y se crearon reglas en el sistema de firewall para habilitar la comunicación desde internet a esa dirección IP. Esta dirección IP se configuró en la zona desmilitarizada de la

red de AIMPLAS (DMZ), donde están el resto de servicios accesibles desde internet ofrecidos por AIMPLAS (web, correo electrónico...).

- En el firewall se configuró una redirección de las conexiones entrantes a esa dirección pública asignada de la máquina a la dirección interna.
- Se configuro la máquina para que exportara la información directamente a una carpeta compartida mediante protocolo SMB en un servidor Windows.

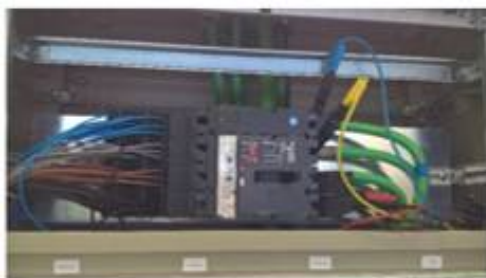
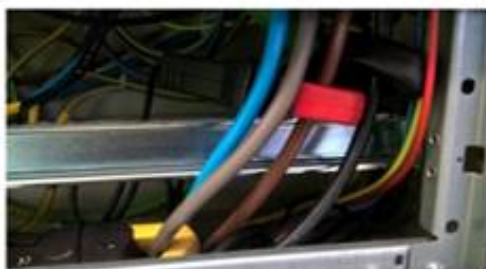
Figura 06.- Pinzas de medición de voltaje y amperaje

Para la medición de los consumos energéticos se conectaron a los cables de potencia que alimentan la máquina inyectora unas pinzas de medida de voltaje, y las pinzas de medición de amperaje, éstas conectadas a la vez al analizador de redes.

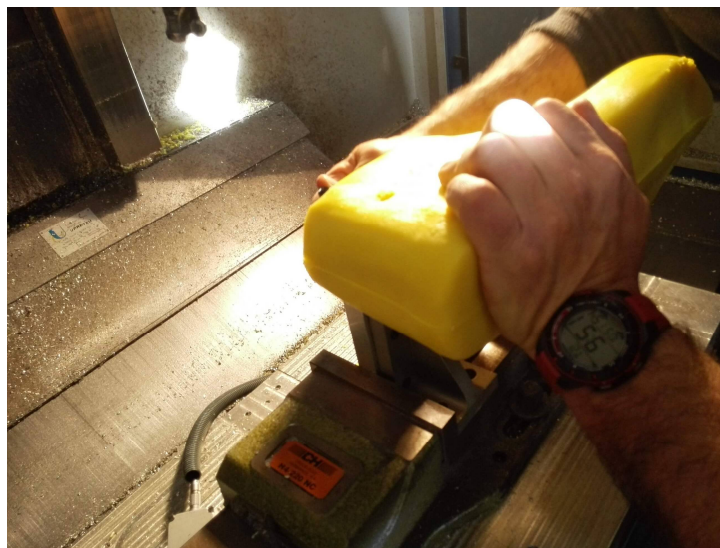
Figura 08.- Imagen del momento de colocación del bloque para mecanizado de hormas

Primeramente se colocó el bloque para la realización de la horma. El bloque que se utilizó fue de las mismas características que el utilizado en pruebas anteriores, puesto que indistintamente de las hormas que se tengan que realizar, las características del molde no varían, ya que desde un primer momento se seleccionó un bloque estándar que nos sirve para un gran número de hormas. La colocación del bloque se llevo a cabo por el experto en centros de mecanizado, colocándolo en la mejor posición posible para que no hubiera ningún tipo de problema a la hora de comenzar a realizar la horma.

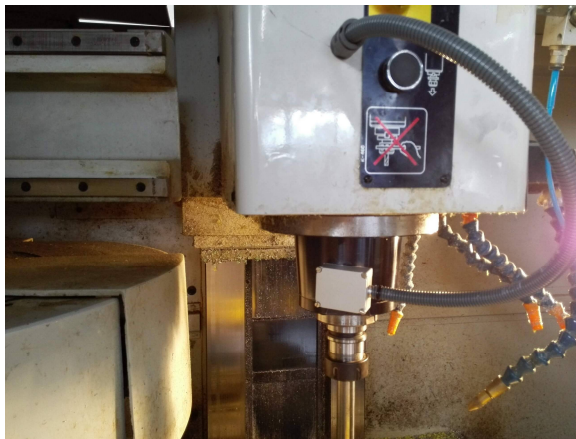
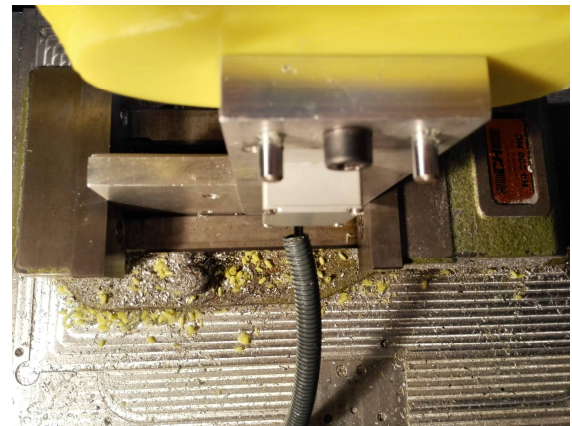
Figura 09.- Colocación de los sensores

Una vez que el bloque para mecanizado de hormas estuvo en la posición correcta para poder operar con él, se pusieron los distintos sensores que actuarán en el sistema, uno de ellos estará muy cerca del bloque para mecanizado y el otro se colocará más próximo a la fresa, consiguiendo de esta forma tener información de la fresa y el propio bloque de mecanizado. Esta colocación no ha sido al azar, sino que en las pruebas que se han hecho con anterioridad a la realización del proyecto piloto se ha comprobado que la colocación que tiene en este momento los sensores es la más adecuada para captar los datos que necesitamos.

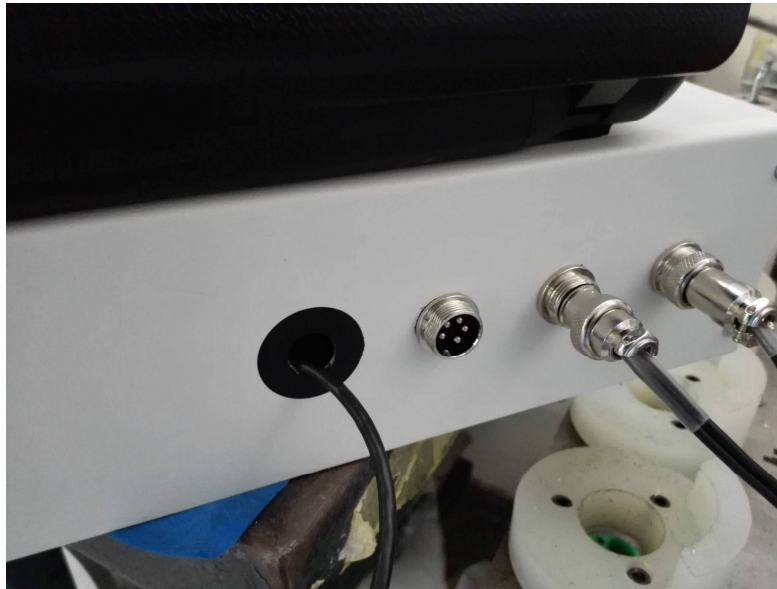
Figura 10.- Detalle de la caja de conexiones

Una vez colocados los sensores, se procedió al conexionado de los mismos con la caja donde se encuentra toda la circuitería. En esta caja está el distinto hardware que nos permite recopilar los datos de los sensores y enviarlos al ordenador cuando este lo solicite. Para el conexionado de los mismos, simplemente se siguió el cableado que hay preparado para cada uno de ellos y se conectó a la caja.

Hay que tener en cuenta que cuando se instaló todo el cableado se identificó que cable iba a cada sensor, por lo que se ha colocado de forma rápida y sabiendo en todo momento que el sensor que se estaba colocando iba correctamente con el conector de la caja.

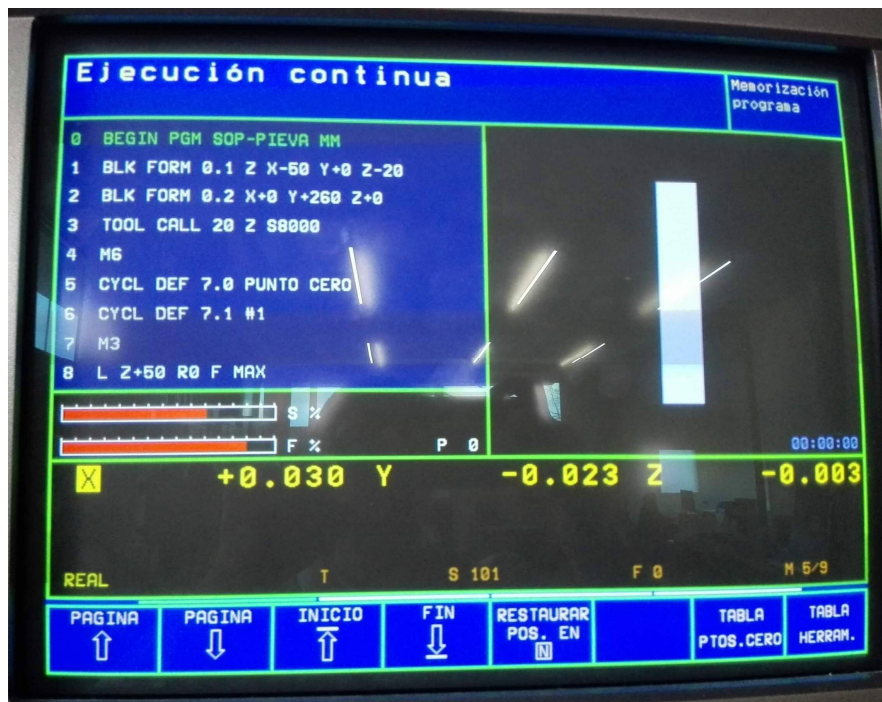
Figura 12.- Detalle del programa en el centro de mecanizado

Cuando esta prueba nos ha confirmado que se recibían datos, sólo quedaba por conectar el centro de mecanizado y cargar el programa para la realización de una horma en él. Este programa se había programado con anterioridad y se cargó en el centro de mecanizado con las especificaciones de la horma que se quería realizar. El centro de mecanizado posee una memoria interna donde se pueden almacenar programas para su utilización posterior. Estos programas son transferidos desde un ordenador mediante un programa ftp.

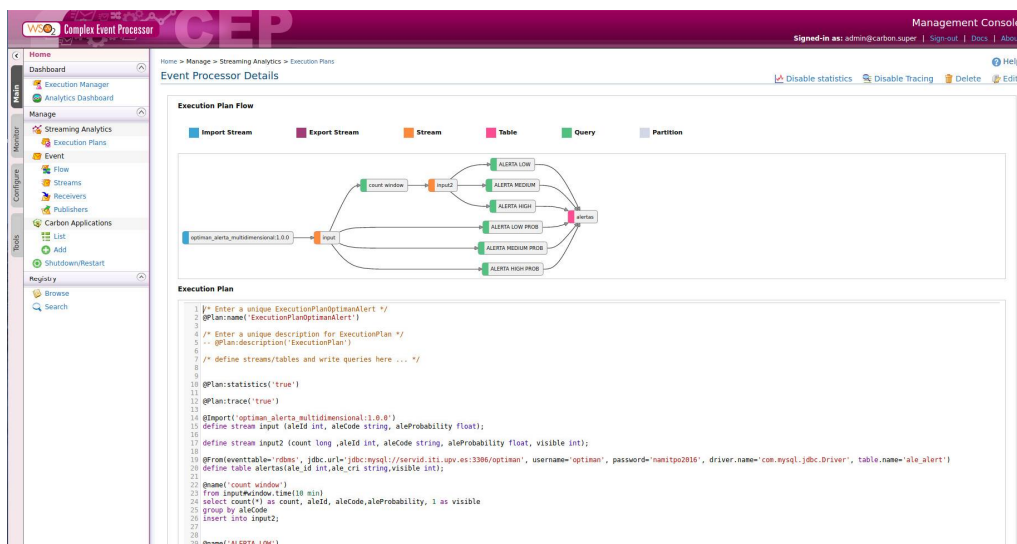
Figura 14.- Detalle de una regla para anomalías unidimensionales.

Una vez introducidos los datos, los modelos los analizan con el objetivo de detectar posibles anomalías. Las anomalías detectadas comunicadas por los modelos son analizadas por el sistema experto que es quien se encarga de ofrecerlas como alertas si así son consideradas finalmente por las reglas implementadas en el sistema experto. La figura siguiente muestra el detalle de una regla de detección de alerta multidimensional programada sobre el sistema experto.

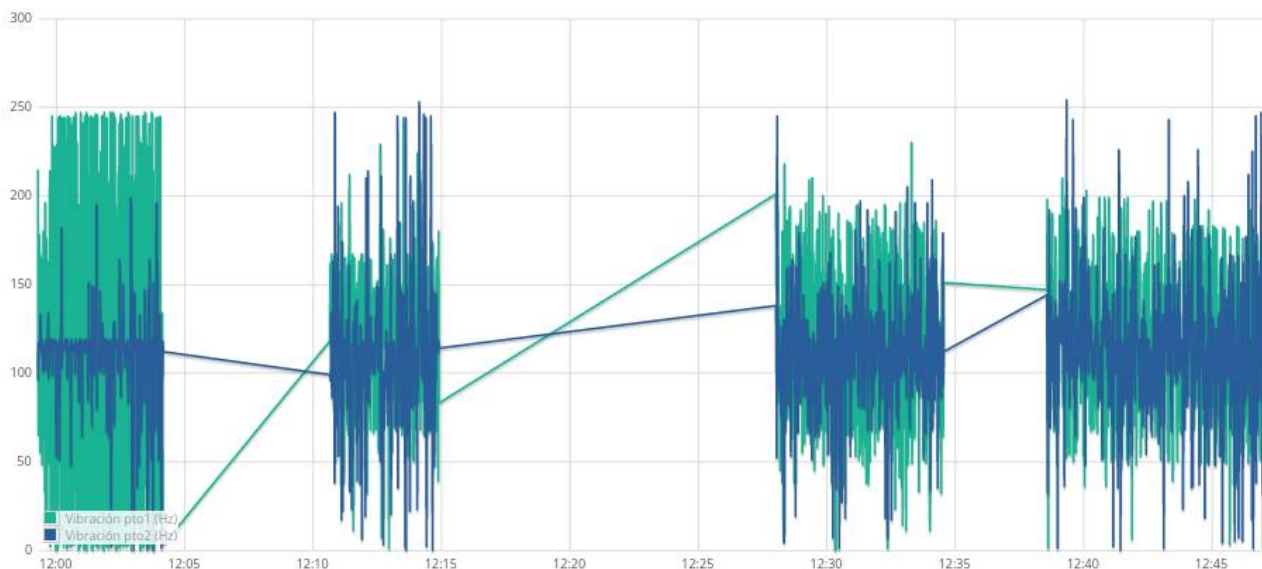
Figura 16.- Detalle del comportamiento de dos sensores

En la figura 16 se muestra el comportamiento de dos sensores en dos fases distintas de funcionamiento que habían ofrecido una alerta unidimensional a partir de un instante determinado. En la gráfica se observa como la variabilidad y los valores medios de los sensores habían cambiado mostrando así la explicación de la alerta observada.

Tal y como se ha comentado anteriormente el sistema es capaz de detectar tanto alertas unidimensionales como multidimensionales. Además de poder graficar el comportamiento de varios sensores a la vez durante el mecanizado para entender bien su funcionamiento.

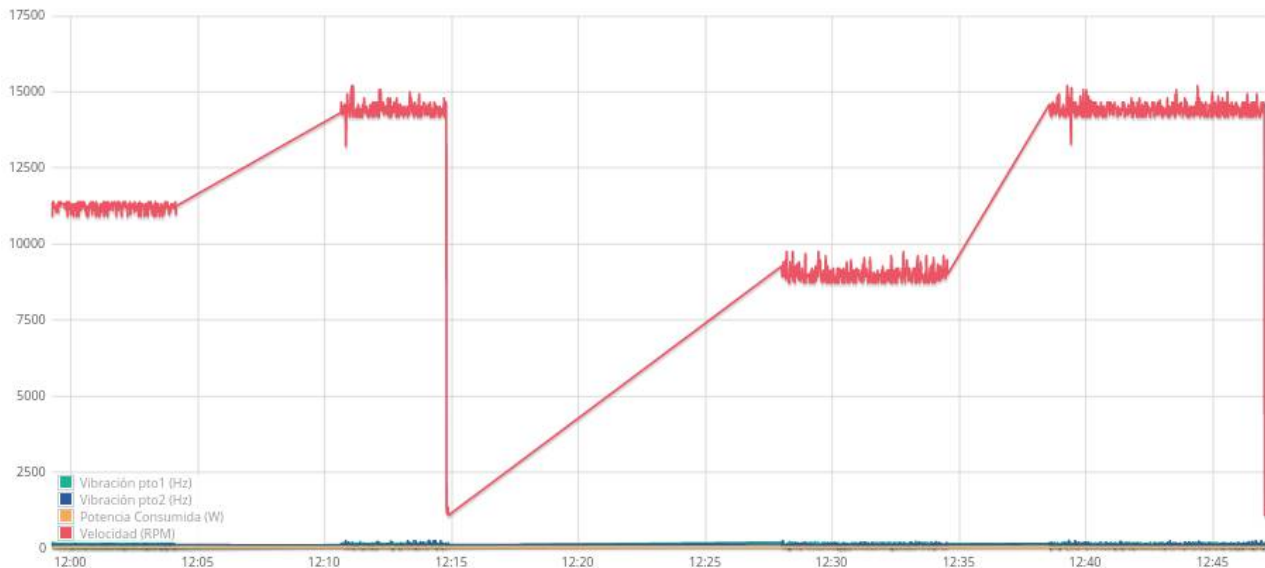
Figura 17.- Detalle del comportamiento de varios sensores.

La figura 17 nos muestra en la caída final la explicación de una anomalía multidimensional ofrecida por el sistema. En este caso se había desconectado una de las partes de la máquina pero el resto de sensores todavía estaban en funcionamiento, esto produjo una rotura en la relación natural de las variables que alertó al sistema.

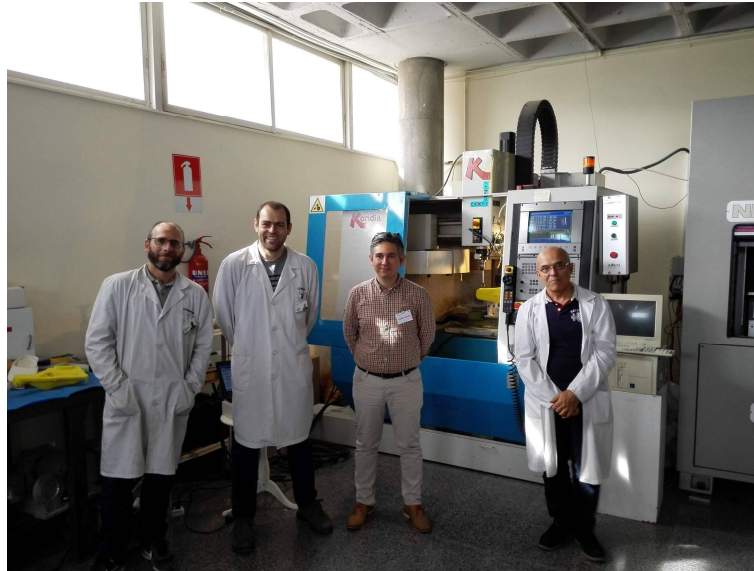
Figura 19.- Integrantes en el proyecto piloto

integran el sistema funcionan correctamente, puesto que una vez que se tenían los datos de la horma, esta información se pasaría a su sistema para darnos una conclusión respecto al proceso de fabricación.

La primera prueba consistía en realizar un desbaste con unas condiciones marcadas como buenas por el experto. El ordenador conectado a la caja de los sensores iba almacenando toda la información procedente de los sensores mientras se iba realizando la horma. Una vez que el desbastado de la horma se ha realizado, se generó un fichero con extensión .txt que contenía toda la información referente a ese proceso para su posterior tratamiento y verificación.
